# Thermografie unter wechselnden Witterungsbedingungen zur Zustandsüberwachung eines Windkraftanlagen-Rotorblattes

Tamara WORZEWSKI\*, Rainer KRANKENHAGEN\*, Manoucher DOROSHTNASIR\*,  
Henrik STEINFURTH\*, Mathias RÖLLIG\*, Christiane MAIERHOFER\*

\* BAM Bundesanstalt für Materialforschung und -prüfung, Berlin

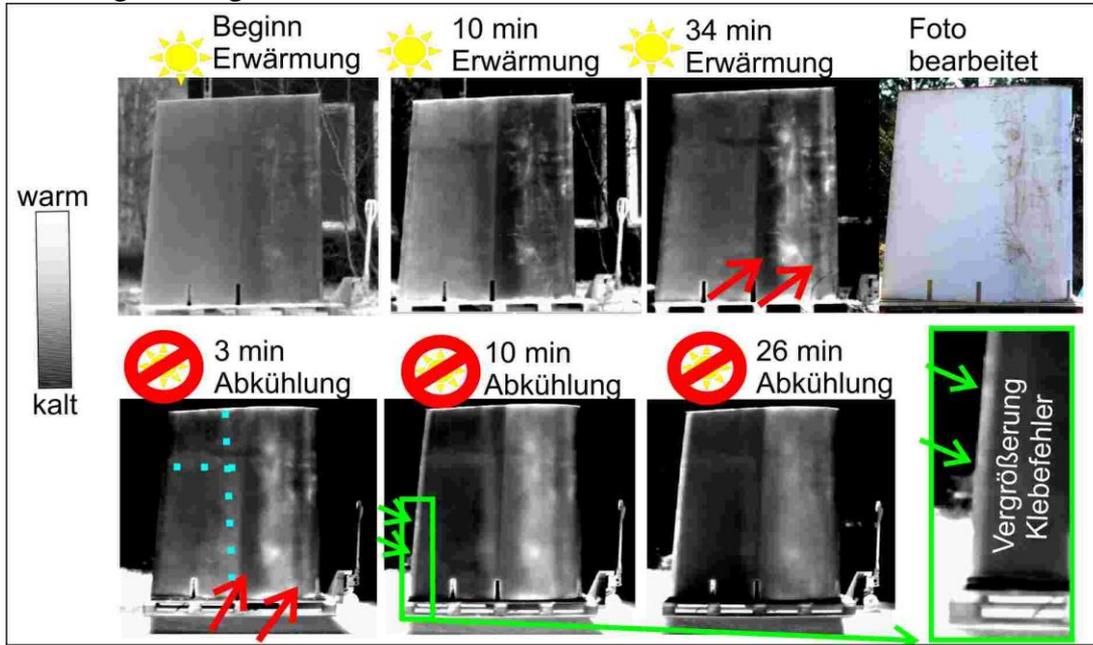
**Bild 3:** Experiment unter idealen Bedingungen: Obere Reihe zeigt Thermogramme während der Erwärmung, untere Reihe während der Abschattung. Rote Pfeile zeigen auf Stege, grüne Pfeile auf Klebefehler, cyan-gepunktete Linie deutet die T-förmige Anomalie an, welche in vielen Thermogrammen zu sehen ist.

Bild 3 zeigt besonders aussagekräftige Thermogramme der Druckseite während der Erwärmung und während der Abkühlung. Die vielen kleinen, thermisch kontrastreichen (warme) Bereiche resultieren aus Oberflächenverfärbungen (Verschmutzungen), was man im direkten Vergleich mit dem kontrast-verstärkten Foto sieht (Bild 3, oben rechts). Verschmutzungen haben eine andere Emissivität (hier: eine höhere Emissivität als die des Rotorblattes), was von der IR-Kamera mit einer veränderten Temperatur registriert wird. Bereiche höherer Emissivität absorbieren proportional zur Emissivität auch entsprechend mehr Energie, was zu einer stärkeren Erwärmung an den entsprechenden Stellen führt. Die durch Verschmutzung bedingten thermischen Kontraste verblassen im Zuge der Abkühlung, während andere thermische Signaturen bestehen bleiben bzw. überhaupt erst hervortreten, wie sowohl in Bild 3 als auch in der Simulation in Bild 4 beobachtet werden kann.

- Verschmutzungen (Temperaturkontraste bis zu maximal  $\Delta T \sim 3$  K),
- die eingebrachten Klebefehler der Hinterkante (maximales  $\Delta T \sim 0.8$  K),
- der Riss an der Vorderkante (maximales  $\Delta T \sim 1$  K),
- die breite Auflagefläche der Stege des Beams (die „w-förmige“ Trägerstruktur der Rotorblatthülle, maximales  $\Delta T \sim 0.7$  K) und
- eine T-förmige Anomalie, die wohlmöglich auf eine Delamination oder Ablösung im Inneren hindeutet (maximales  $\Delta T \sim 0.5$  K).

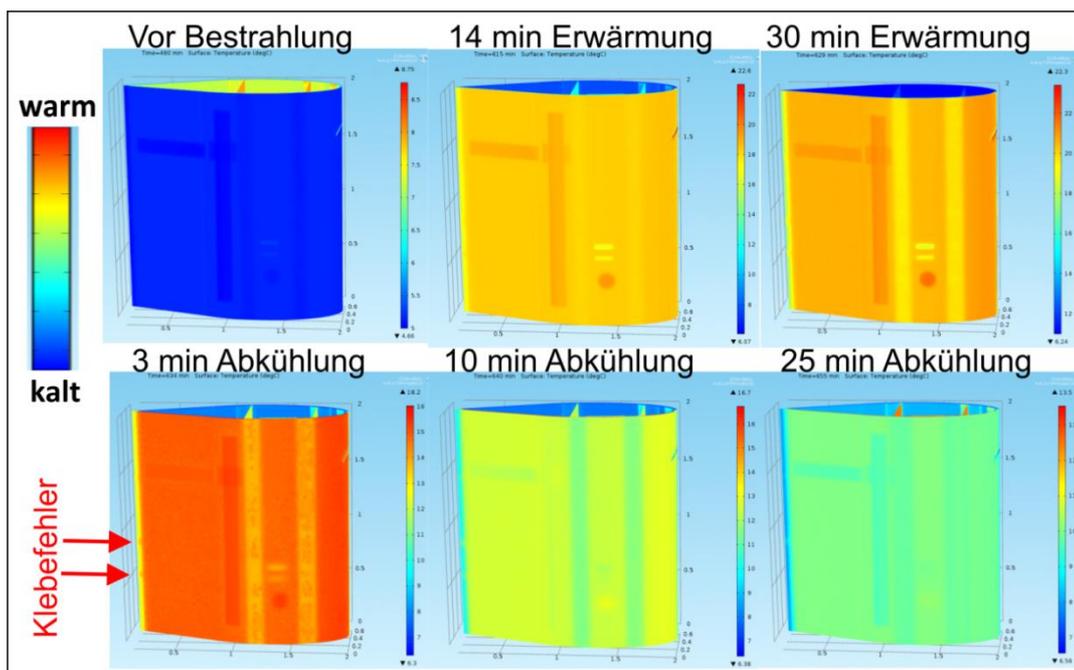
**Bild 4:** FEM Simulation von ROBAS unter idealen Bedingungen. Simuliert wurde eine Situation, bei der zunächst der normale Tagestemperaturgang und dann eine 30minütige solare Erwärmung mit  $500 \text{ W/m}^2$  erfolgte. Danach beginnt ROBAS sich wieder abzukühlen.

Das Auftreten der jeweiligen Signaturen lässt sich in der FEM-Simulation mit den implementierten Defekten gut nachbilden (siehe Bild 4).

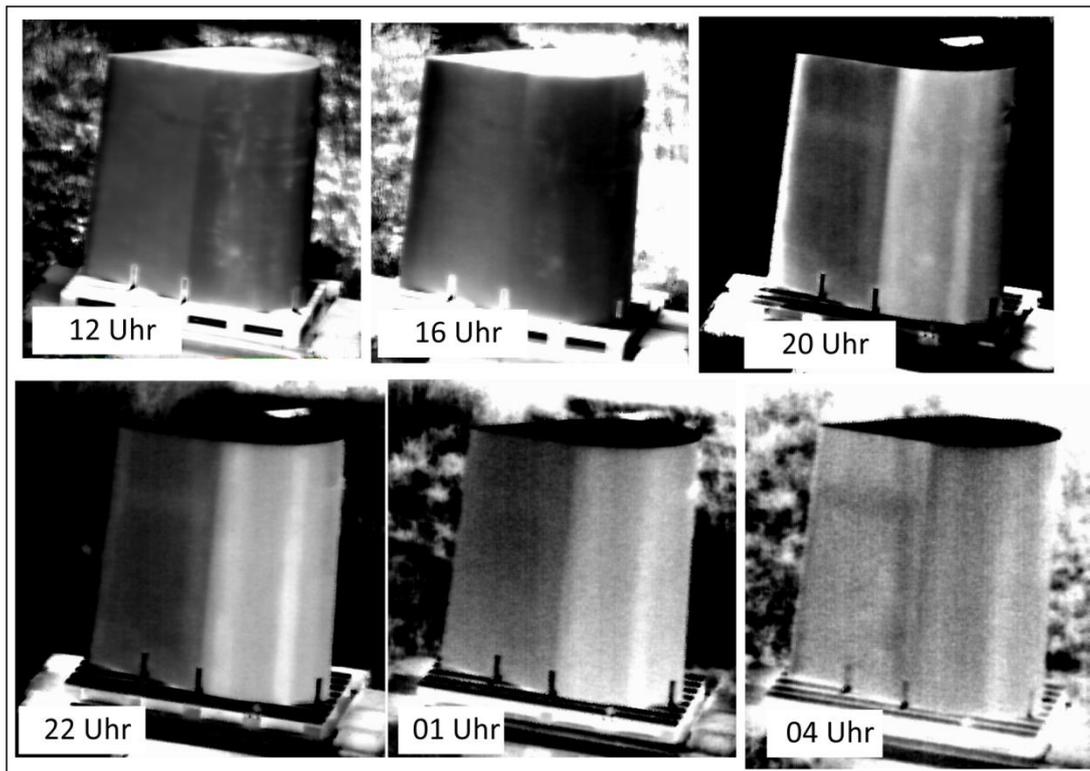
Von dieser Position aus wurde ROBAS bei verschiedenen Tages-, Jahreszeiten und Witterungsbedingungen thermografisch vermessen. Prinzipiell lässt sich feststellen, dass man auch aus der größeren Entfernung und leicht schrägen Betrachtungsposition bei guten Bedingungen viele Kontraste erkennen kann, wie in Bild 5 für den Fall eines warmen Sonnentages exemplarisch gezeigt wird. In Bild 5 treten während der Mittagssonne die Verschmutzungen besonders stark hervor. Nach einigen Stunden der Erwärmung sind nachmittags praktisch keine Kontraste erkennbar, während zum abkühlenden Abend hin die erwärmten Stege und die T-förmige Anomalie gut erkennbar sind, was in diesem Fall zu einem besonders kontrastreichen Thermogramm eine halbe Stunde nach Sonnenuntergang führte. Auch nachts sind noch Kontraste zu erkennen.

**Bild 5:** ROBAS aus größerer Entfernung und schräger Position (34 m Entfernung Luftlinie, 8 m Höhenunterschied) während eines warmen Sommertags mit Sonneneinstrahlung und der darauffolgenden Nacht. Viele der Strukturen, die beim Experiment unter Idealbedingungen entdeckt werden konnten, sind je nach Zeitpunkt auch von dieser Messkonfiguration aus erkennbar (Sonnenaufgang bzw. -untergang: 4:44 bzw. 21:34 Uhr).

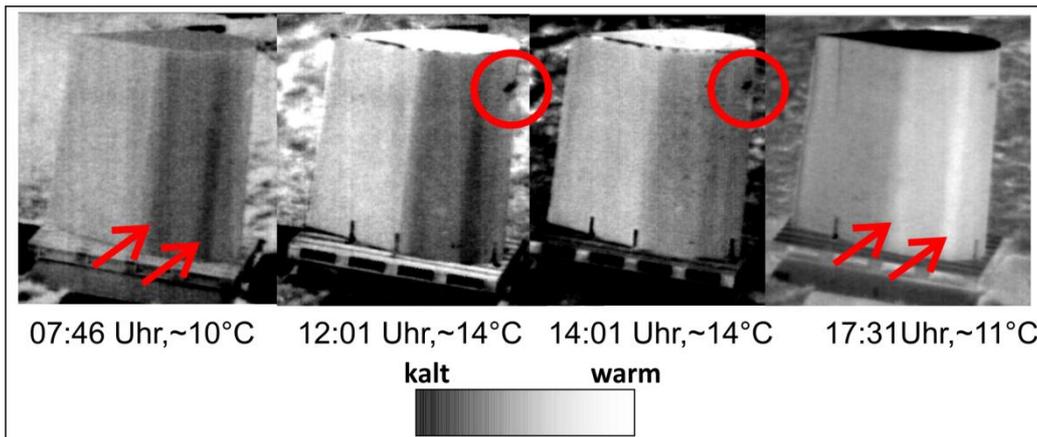
Die tageszeitliche Änderung der Umgebungstemperatur allein reicht aber bereits aus, um im thermisch trägen ROBAS Temperaturgradienten zu erzeugen, die zu Kontrasten an der Oberfläche führen. Bild 6 zeigt beispielhaft an einem warmen Novembertag mit flächendeckender Bewölkung (also ohne jegliche Sonneneinstrahlung), wie Stege und Vorderkantenriss deutlich identifizierbar sind, die „T-Struktur“ ist tagsüber nur erahnbar. Zum Abend hin kommt es auch zu einer Temperaturinversion bei den Stegen: während diese tagsüber noch kälter im Vergleich zum restlichen ROBAS wirkten, „glühten“ die Stege abends noch eine Zeit lang warm nach.

**Bild 6:** Einfluss Tagestemperaturgang, Messung erfolgte aus größerer Entfernung. Stege (durch rote Pfeile angegeben) und Vorderkantenriss (roter Kreis) sind deutlich erkennbar. T-Struktur um 12:01 Uhr erahnbar. Sonnenaufgang bzw. -untergang: 7:15 bzw. 16:28 Uhr.

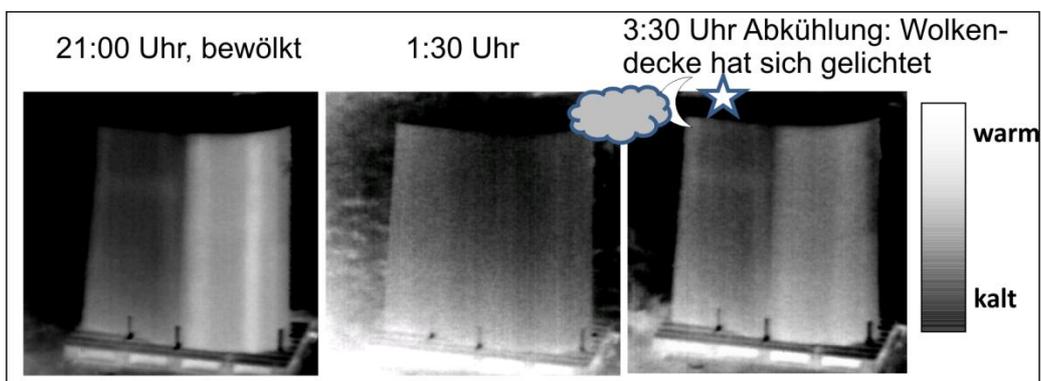
In Bild 7 ist eine Situation zu sehen, bei der sich in einer bewölkten Nacht die Wolkendecke plötzlich nachts um 3:30 lichtete. Die daraus resultierende Abkühlung führte zu einem Temperaturkontrast auf ROBAS, die T-förmige Anomalie wie auch die Stege werden thermisch erkennbar. Dieses Verhalten lässt sich auch in einer Simulation bestätigen wie in Bild 8 demonstriert.

**Bild 7:** Abkühlung durch Veränderung der Hintergrundtemperatur

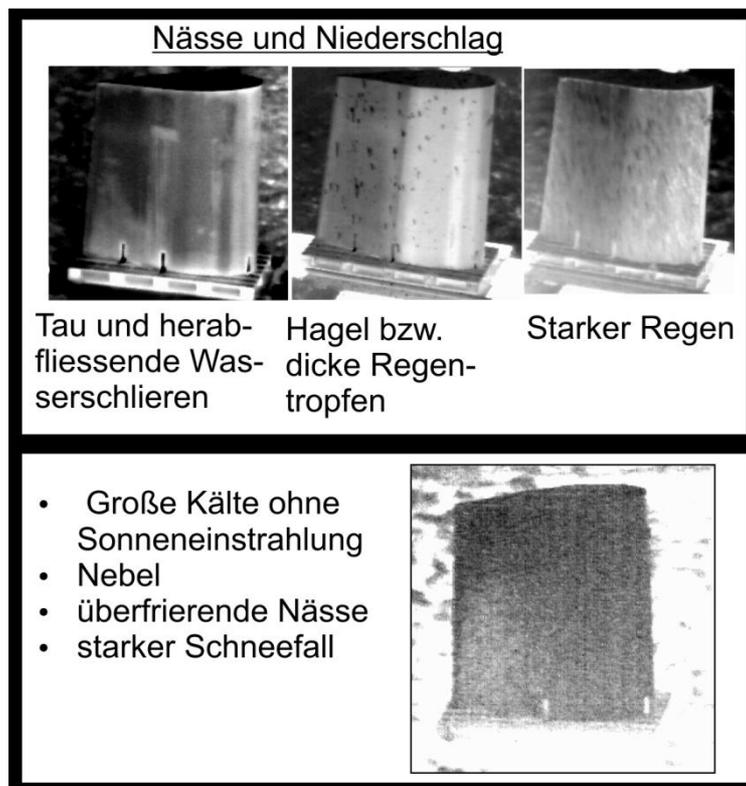
Während ein kurzer Schauer eine abkühlende Wirkung auf ROBAS haben kann, was wiederum in manchen Fällen zur Verstärkung thermischer Kontraste führte, ist Nässe in der Regel störend für die Beobachtung strukturbedingter Kontraste. Bild 9 (obere Reihe) zeigt einige Beispiele für störende „Fehlanzeigen“, die durch Regen, Tau oder herablaufendes Wasser auf ROBAS produziert wurden.

Auch starker Schneefall und Umgebungstemperaturen unter  $-3^{\circ}\text{C}$  ohne Sonneneinstrahlung führten zu kontrastarmen Thermogrammen, wie es in Bild 9 unten zu sehen ist. Eine mögliche Ursache des kontrastarmen Thermogramms kann eine geringe Empfindlichkeit der verwendeten IR-Kamera gegenüber niedrigen Temperaturen sein.

**Bild 9:** Beispiele für Thermogramme, die unter schlechten Bedingungen erfasst wurden

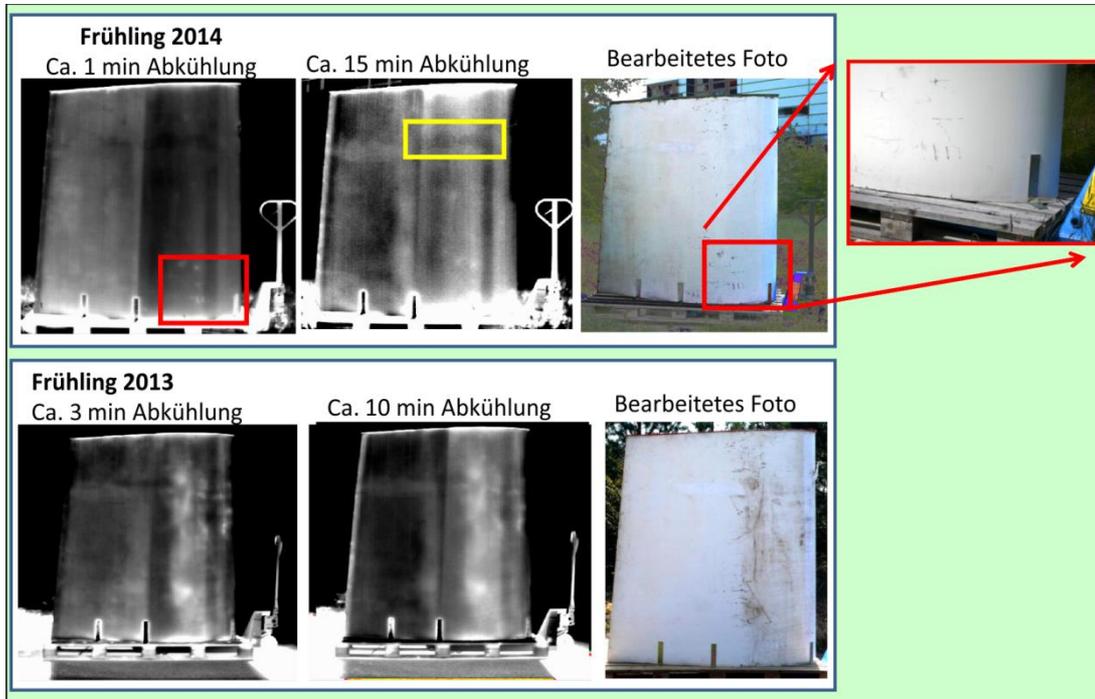
Das Experiment unter Idealbedingungen wurde im Frühling 2014 unter ähnlichen Bedingungen wie 2013 wiederholt (also bei direkter Sonneneinstrahlung und bei einem Messaufbau von kurzer Entfernung aus), um festzustellen, ob sich die thermischen Signaturen bei vergleichbaren Bedingungen verändert haben. Bild 10 zeigt einige aussagekräftige Thermogramme der Abkühlung (in der oberen Reihe für ROBAS Zustand in 2014 und, zum Vergleich, in der unteren Reihe der Zustand von 2013). Seit 2014 wurde, wie in den bearbeiteten Fotos und in den Thermogrammen zu erkennen ist, ein Teil des Schmutzes abgewaschen. Aber auch neue Oberflächeninhomogenitäten sind dazugekommen, die thermisch und visuell zu erkennen sind: im roten Kasten sind

Kratzspuren zu sehen, die wahrscheinlich von einem Fuchs stammen, der seinen Bau nebenan hat und ein häufiger Besucher von ROBAS war. Im gelben Kasten ist eine weitere kälter wirkende Struktur erkennbar, die so vor einem Jahr noch nicht zu sehen war. Dieser Befund könnte auf einen neuen Defekt hinweisen, der sich im Laufe des Jahres ausgebildet hat.

**Bild 10:** Vergleich des Zustandes von ROBAS im Frühjahr 2014 (oberer Reihe) und im Frühjahr 2013 (untere Reihe) zueinander. Das orange umrandete Bild rechts unten ist ein Ausschnitt aus einem VIS-Bild der geklebten Hinterkante unten in 2014.
