# Thermografie unter wechselnden Witterungsbedingungen zur Zustandsüberwachung eines Windkraftanlagen-Rotorblattes

Tamara WORZEWSKI\*, Rainer KRANKENHAGEN\*, Manoucher DOROSHTNASIR\*,  
Henrik STEINFURTH\*, Mathias RÖLLIG\*, Christiane MAIERHOFER\*

\* BAM Bundesanstalt für Materialforschung und -prüfung, Berlin

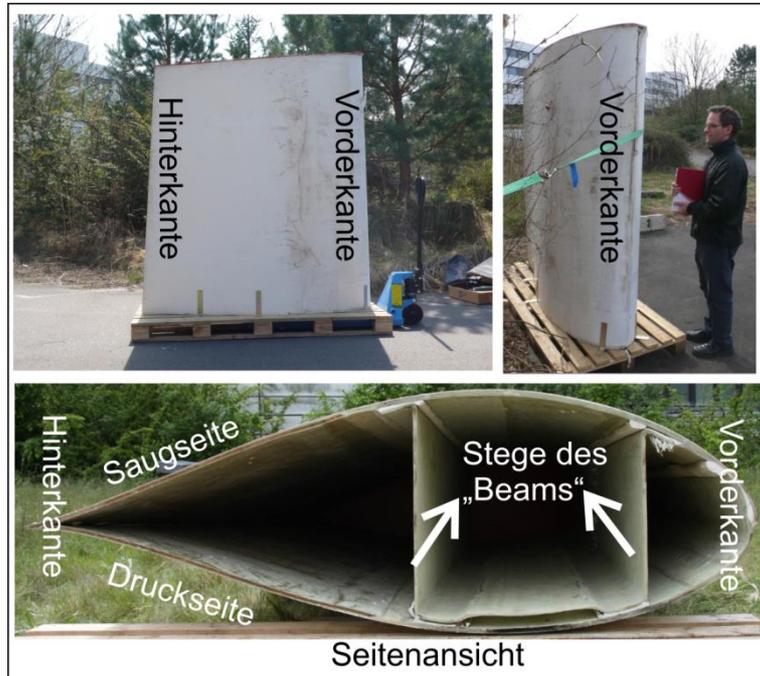
**Bild 1:** Probekörper Rotorblattsegment „ROBAS“

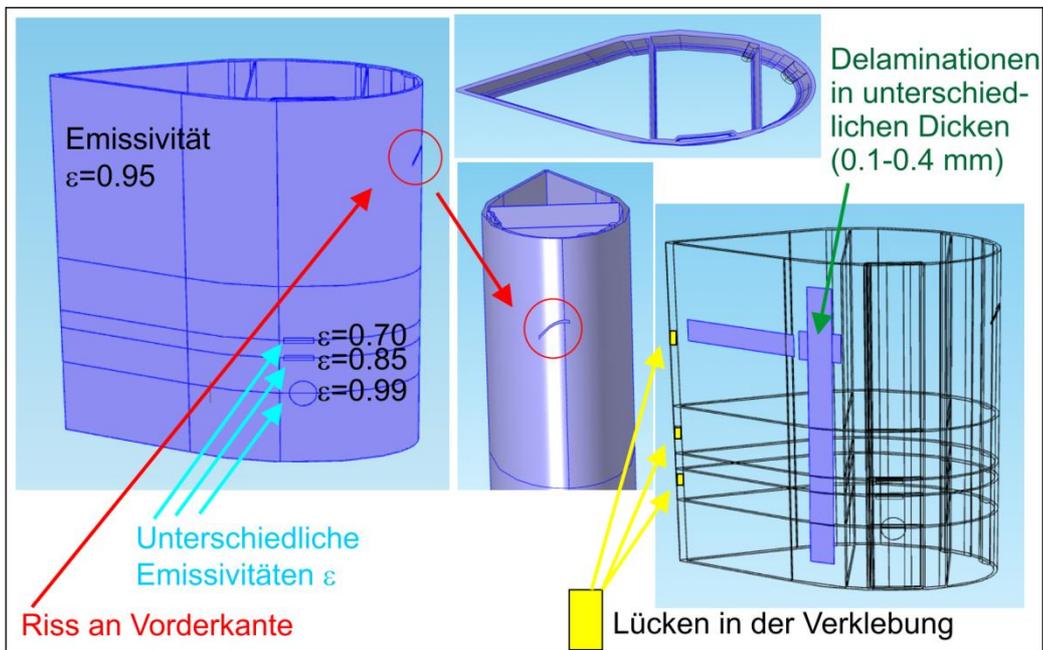
Die modellierte Stegauflage dient in der Simulation als thermisches Modell für tiefe Strukturen. Die ebenfalls im Modell erhaltenen Delaminationen in geringerer Tiefe wurden so konstruiert, dass bestimmte an ROBAS auftretende thermische Kontraste (T-förmige Anomalie, die später diskutiert wird) durch die Simulation beschrieben werden können. Die Delaminationen simulieren hierbei oberflächennähere Defekte.

**Bild 2:** 3D- FEM Modell von ROBAS mit implementierten Schäden

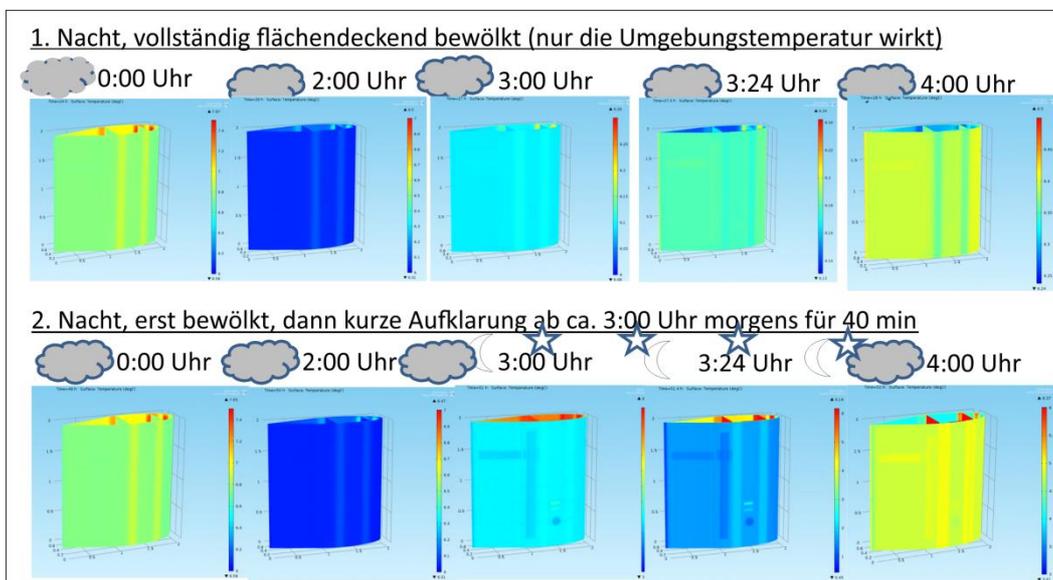
In Bild 7 ist eine Situation zu sehen, bei der sich in einer bewölkten Nacht die Wolkendecke plötzlich nachts um 3:30 lichtete. Die daraus resultierende Abkühlung führte zu einem Temperaturkontrast auf ROBAS, die T-förmige Anomalie wie auch die Stege werden thermisch erkennbar. Dieses Verhalten lässt sich auch in einer Simulation bestätigen wie in Bild 8 demonstriert.

**Bild 8:** Simulation einer veränderten Hintergrundtemperatur an einem Sommertag, bei der die Lufttemperatur ab 3 Uhr morgens langsam ansteigt (früher Sonnenaufgang). In der ersten Nacht ist die Hintergrundtemperatur gleich der Umgebungstemperatur, in der zweiten Nacht klart sich um etwa 3 Uhr morgens der Himmel für 40 min auf und in dieser Zeit sinkt die Hintergrundtemperatur rapide ab. Je nach eingestellter Hintergrundtemperatur treten Kontraste stärker/schwächer auf. Hier ist Simulationsergebnis für den Fall gezeigt, dass die Hintergrundtemperatur auf  $-30^{\circ}\text{C}$  absinkt.
