# Thermographische Prüfung von Solarzellen auf Risse und Kontaktierungsfehler

Fraunhofer-Institut für Zerstörungsfreie Prüfverfahren IZFP, Saarbrücken

**Kurzfassung.** Die Anbindung von Kontaktbändern (Busbars) an Solarzellen wurde mit Hilfe von aktiver Thermographie mit Blitzlichtanregung beziehungsweise resistiver Stromheizung detektiert. Risse in Solarzellen konnten mit Blitzlichtanregung und besonders gut mit induktiver Anregung nachgewiesen werden. Bei letzterer wird die Risspitze besonders gut detektiert. Die Verfahrensvarianten arbeiten mit Prüfzeiten von 15 ms und eignen sich daher auch für die Produktionsprüfung.

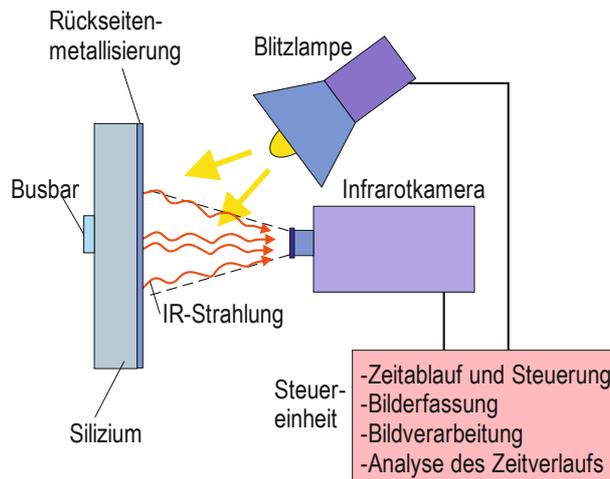
**Abb. 1.** Schema der Prüfanordnung mit Blitzlichtanregung zur Prüfung von Kontaktbändern auf mangelnde Verbindung.

Zur Ableitung der Ströme von der Solarzelle dienen auf die Metallisierung aufgelötete Kontaktbänder auf beiden Seiten der Zelle. Ist deren Anbindung an das metallisierte Silizium nicht perfekt, so ist dies visuell nicht erkennbar. Die blitzlichtangeregte Impulsthermographie wurde verwendet, um die Zelle von der durchgängig metallisierten Rückseite her kurzzeitig aufzuheizen. Abb. 1 zeigt den verwendeten Aufbau zur Prüfung.

Charakteristikum der Solarzelle ist, dass das Silizium für das optische Anregungslicht undurchsichtig ist, während es für die thermische Strahlung relativ transparent ist. Eine erwärmte Solarzelle strahlt daher hauptsächlich und in beiden Richtungen über die aufgebrauchte Rückseitenmetallisierung ab. Dies kann man ausnutzen, um Probleme mit der geringen Emissivität des glänzend metallischen Kontaktbandes (Busbar) zu umgehen. Der Prüfansatz besteht darin, dass Wärme zunächst mit Hilfe einer starken Blitzlampe flächig in der Rückseitenmetallisierung freigesetzt wird. Die Wärme diffundiert dann schnell durch das Silizium. Befindet sich das Kontaktband in innigem thermischem Kontakt mit dem Silizium, so wirkt es als Wärmesenke und das Silizium wird sich an dieser Stelle schneller abkühlen als in der Umgebung. Ein negativer Kontrast entsteht im Temperaturverteilungsbild der Rückseitenmetallisierung, das die Infrarotkamera aufnimmt. An den Stellen, wo das Kontaktband nicht angebunden ist, fehlt dieser Kontrast.

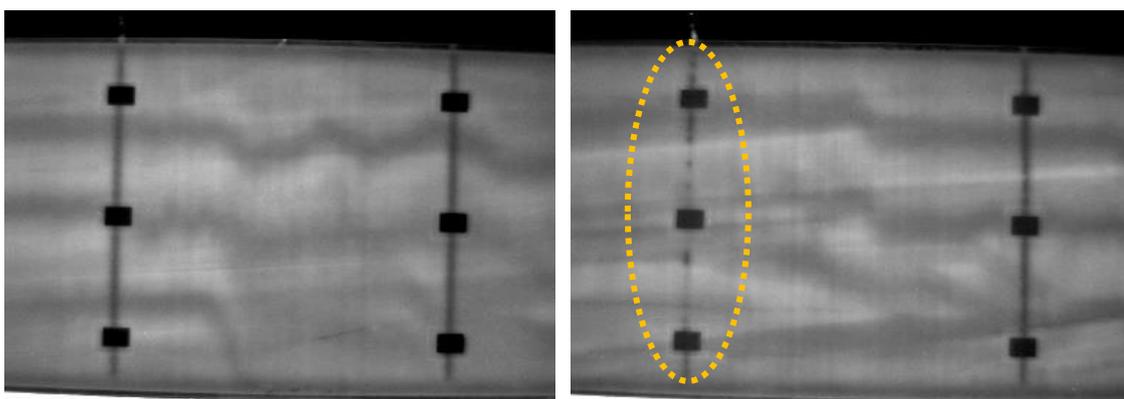
**Abb. 2.** Zelle mit gut angebundenem Kontaktband (links) und Zelle mit schlechter Anbindung (rechts, Markierung) im Thermographiebild ca. 14 ms nach Blitzanregung. Hellere Grauwerte entsprechen höherer Strahlung/Temperatur. Bildausschnitt ca. 7,5 cm x 10 cm.

Für diesen Prüfansatz wurde die Wahl des Infrarot-Wellenlängenbereichs der Kamera sowie die Wahl des Zeitpunkts nach der Anregung untersucht. Eine Messung im mittleren Infrarot erwies sich als günstig. Ein typisches Ergebnis zeigt Abb. 2.

Die Fehleranzeigen sind bereits in den Rohdaten gut zu erkennen. Das rechte Bild in Abb. 2 zeigt einen Bereich, wo Wärme nicht in das Kontaktband abfließen kann und damit

eine höhere Temperatur verbleibt. Durch eine Auswertung des zeitabhängigen Temperaturabklingverhaltens (Puls-Phasen Analyse) kann der Kontrast noch verbessert werden. In den Bildern werden auch schwache Strukturen sichtbar, die von der Kristallstruktur herrühren. Diese können manchmal stark ausgeprägt sein und bilden dann einen Störhintergrund. Dennoch konnte in einer Vielzahl von untersuchten Prüfmustern die Fehlanbindung von Kontaktbändern erkannt werden.

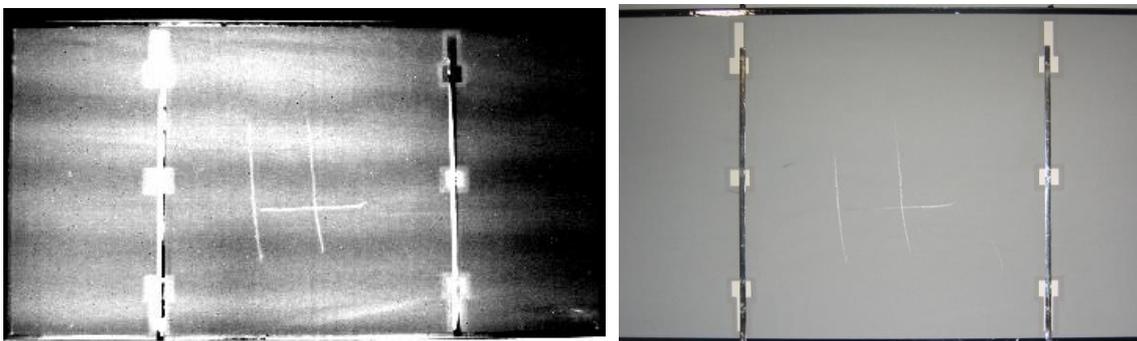
**Abb. 3.** Links: Thermographie mit Blitzanregung von Probe 225 mit Kontaktbändern auf beiden Zellenseiten. Das kameraseitige Kontaktband verdeckt mögliche Kontraste durch Fehlanbindung des rückseitigen Bandes. Seine glänzende Oberfläche führt zu starken Kontrasten mit extremen scheinbaren Temperaturunterschieden. Rechts: Probenfoto aus Kamerasicht.

Eine Komplikation tritt auf, wenn sich zum Zeitpunkt der Prüfung bereits auf beiden Seiten der Zelle Kontaktbänder in übereinanderliegender Position befinden. Das kameraseitige Kontaktband schirmt dann die Infrarotstrahlung mit den eventuellen Fehleranzeigen ab, weil es aus Metall und damit strahlungsundurchlässig ist. Es wäre noch denkbar, dass das Kontaktband selbst die Wärme abstrahlt. Seine hochglänzende Oberfläche verhindert aber, dass man nach Wärmediffusion in das Band brauchbare Infrarotsignale von seiner Oberfläche erhält (Abb. 3).

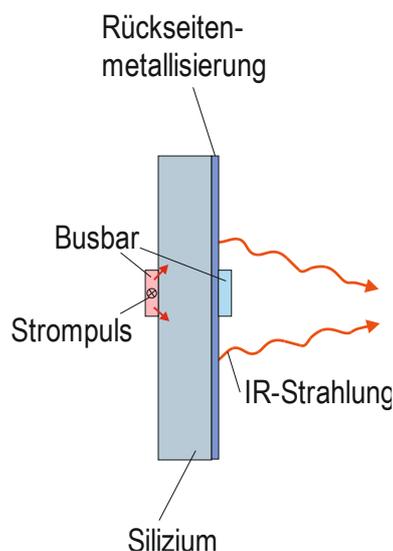
**Abb. 4.** Schema der Prüfanordnung mit Strompulsanregung zur Prüfung von Kontaktbändern auf mangelnde Verbindung.

Um diesem Hindernis zu begegnen, wurde ein neues Prüfkonzept erprobt. Der Ansatz besteht darin, die Kontaktbänder direkt über einen von außen einbrachten Stromfluss aufzuheizen und die Ausbreitung der Wärme in die Zelle zu verfolgen (Abb. 4).

Ein rechnersteuerbarer Stromgenerator wurde verwendet, der es erlaubt, das Kontaktband moduliert thermisch aufzuheizen.

Die Wärme breitet sich von dem aufgeheizten Kontaktband in das Silizium aus, wobei es auch lateral vom Band wegdiffundiert. Ist der Wärmeübergang durch mangelnde Busanbindung gestört, so geschieht das wesentlich schwächer und langsamer als bei guter Anbindung. Der laterale Wärmefluss in das Silizium wird nun über die Emission der Rückseitenmetallisierung sichtbar, auch wenn gegenüberliegend ein weiterer Busbar bereits aufgebracht ist. Lock-in Technik wurde auf Grund der geringen verfügbaren Heizleistung eingesetzt.

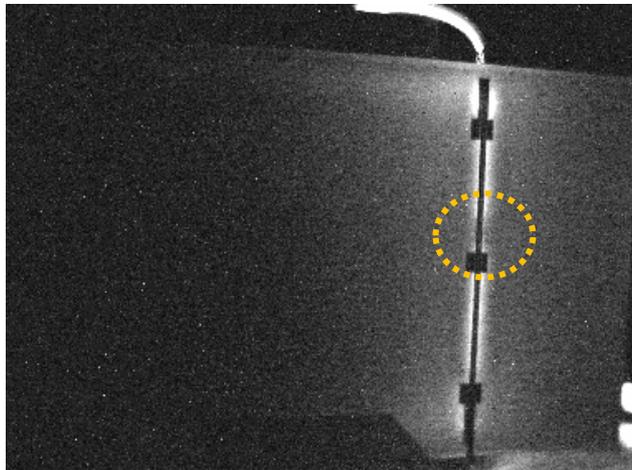
**Abb. 5.** Thermographisches Bild einer Zelle mit lokal mangelnder Verbindung (Markierung) des Busbars auf der von der Kamera abgewandten Zellenseite.

In Abb. 5 ist ein mit dieser Technik erhaltenes Thermographiebild von der Rückseite der Zelle zu sehen. Die Erwärmung des Busbars auf der abgewandten Frontseite ist als heller Streifen zwischen den Stromeinspeisungspunkten zu erkennen. Das kameraseitige Kontaktband deckt nur einen Teil des hellen Streifens ab. Ein fehlerbehafteter Bereich ist daran zu erkennen, dass der helle Streifen lokal etwas dunkler wird (im Bereich der Markierung).

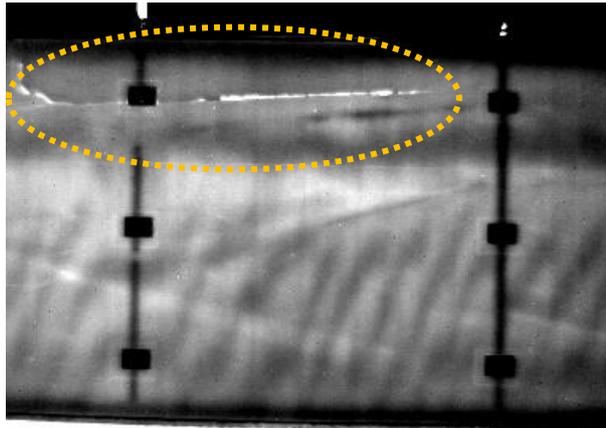
**Abb. 6.** Rissanzeige (Markierung) an einer Solarzelle mit flächiger Blitzlichtanregung. Die übrigen Kontraste rühren von der Kristallstruktur her.

Die Blitzanregungstechnik eignet sich grundsätzlich auch für den Nachweis von Rissen. Im folgenden Beispiel ist oben an der Zelle eine lange Rissanzeige zu erkennen (Abb. 6). Auch visuell kaum erkennbare Risse werden so sichtbar, wie z. B. in Abb. 7. Die dort gefundene Rissanzeige könnte aber auch mit einem Hintergrundsignal aus der Kristallstruktur verwechselt werden. Diese ist ebenfalls auf der Fläche der Zelle zu erkennen.

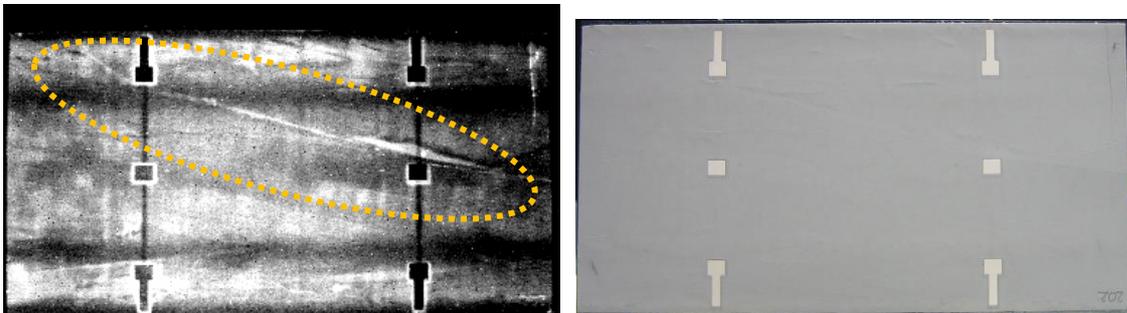
**Abb. 7.** Links: Anzeige eines langen Risses im Thermographiebild der einer Zelle, der visuell kaum zu erkennen ist. Rechts: Probenfoto.

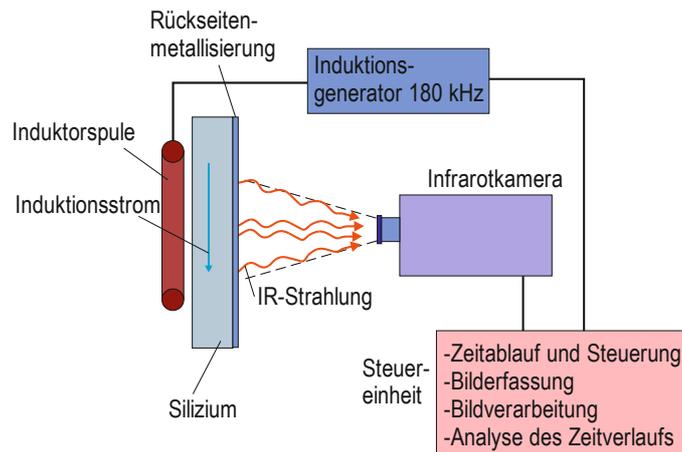
**Abb. 8.** Schema der Prüfanordnung mit induktiver Anregung zur Prüfung von Solarzellen auf Risse.

Als Alternative zur flächigen Aufheizung wurde die elektrische Aufheizung durch Induktion erprobt. Mit einem Generator wird ein kurzer (etwa 70 ms), intensiver Strompuls erzeugt und auf eine Induktionsspule gegeben. Die Anregungsfrequenz liegt bei etwa 180 kHz. In dem elektrisch leitenden Silizium werden elektrische Wechselströme erzeugt, die durch Ohmsche Verluste zu einer lokalen Erwärmung führen. Wegen der geringen elektrischen Leitfähigkeit des Siliziums liegt die elektromagnetische Skintiefe bei einigen cm, so dass das gesamte Volumen des Siliziums und, wegen der geringen Dicke, auch der Metallisierung von Strom durchdrungen wird. Abb. 8 zeigt den Messaufbau.

Die Induktorspule berührt die Solarzelle nicht, sondern befindet sich in einen gewissen Arbeitsabstand. Die Erwärmung wird über die thermische Strahlung von der Rückseitenmetallisierung sichtbar. Mechanismus für die Rissdetektion ist hierbei, dass die Ströme im Silizium und in der Rückseitenmetallisierung Umwege nehmen müssen, wenn ein Riss den Stromweg versperrt. Sie folgen dem Rissverlauf und konzentrieren sich besonders an der Risspitze (Abb. 9).

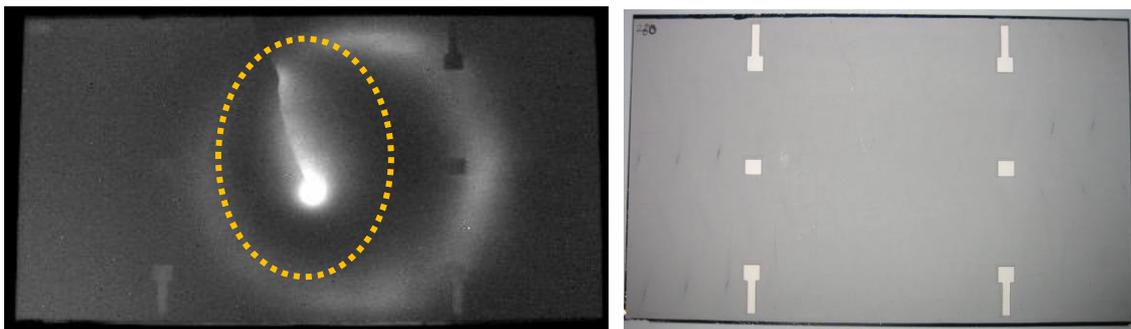
**Abb. 9.** Links: Thermographiebild einer Solarzelle mit Rissanzeige (Markierung). Rechts: Foto der Probe.

In Abb. 9 ist ein Beispiel zu sehen. Direkt unter der Induktorspule ist die Stromdichte im Silizium am größten. Auf Grund der runden Induktionsspule sieht man ein ringförmiges Erwärmungsmuster, dessen Größe der der Spule entspricht. Daneben ist jedoch deutlich die den Rissverlauf umgebende Erwärmung zu sehen. Die Risspitze wird mit besonders hohem Kontrast angezeigt. Auch bei unregelmäßigem Rissverlauf sind die Risskontraste gut im Bild zu erkennen (Abb. 10).

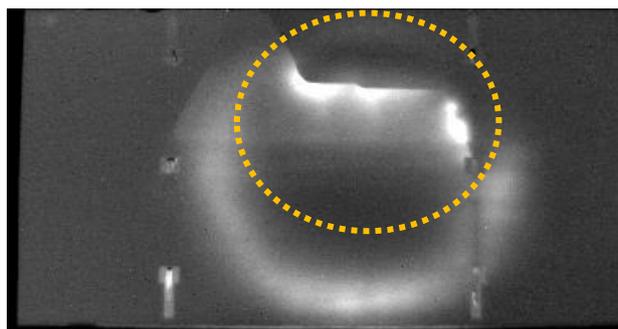
**Abb. 10.** Thermographiebild einer Zelle mit unregelmäßigem Rissverlauf.

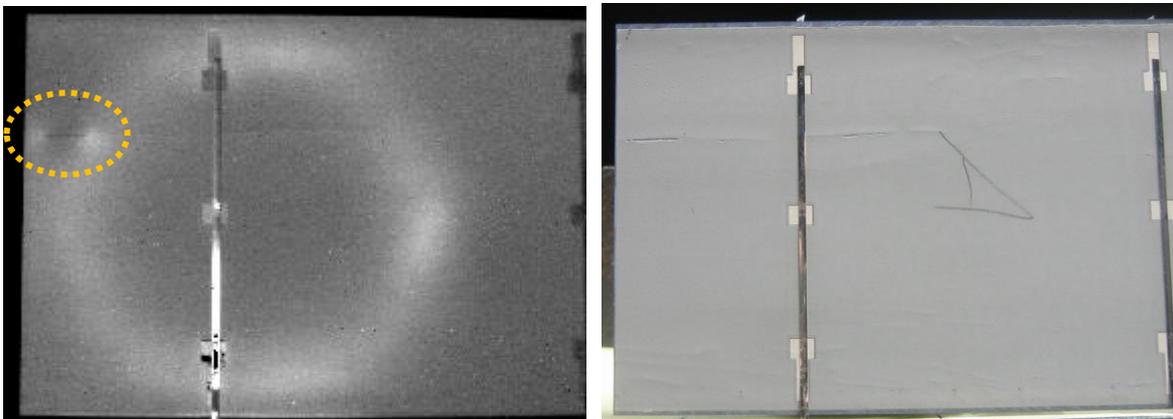
**Abb. 11.** Links: Anzeige einer länglichen Vertiefung in der Rückseitenmetallisierung (Markierung). Rechts: Probenfoto.

Fehler in der Rückseitenmetallisierung sind mit induktiver Anregung erkennbar (Abb. 11). Ein Graben in der Metallisierung erscheint durch zwei leichte Maxima an den Enden der Vertiefung (Markierung). Dies zeigt, dass auch in der Metallisierung ein nennenswerter Induktionsstromfluss stattfindet. Der weitere Verlauf dieses Fehlers nach rechts wird dagegen kaum nachgewiesen.
