# Innovative Prüfung des Rohrendes bei UP-geschweißten Großrohren mit Gruppenstrahlertechnik im Rohrwerk EUROPIPE in Mülheim an der Ruhr

Till SCHMITTE \*, Alfred GRAFF \*, Thomas KERSTING \*\*, Thomas ORTH \*,  
Marcel WADAS \*\*, Willi WEINGARTEN \*

DGZfP-Jahrestagung Potsdam 2014

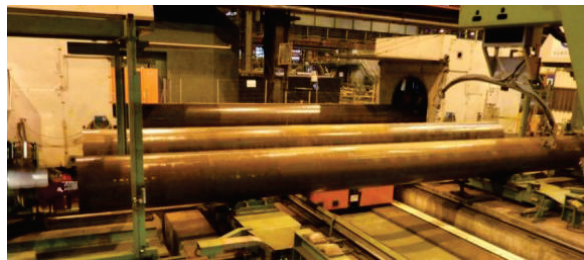
Prüfung der  
Rohrenden auf:  
1. Dopplungen  
2. Längsfehler

Kombination mit  
MP-Prüfung der  
Faskante

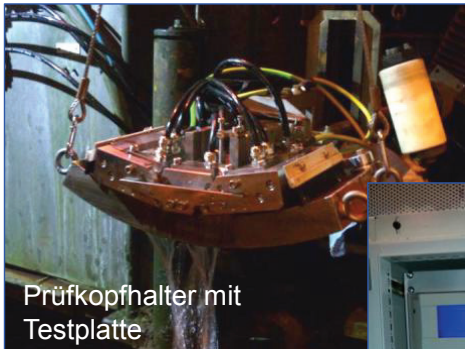
Prüfkopfhalter mit  
Testplatte

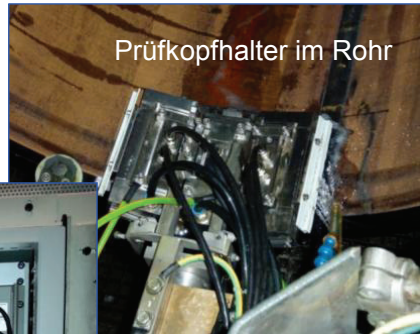
Prüfkopfhalter im Rohr

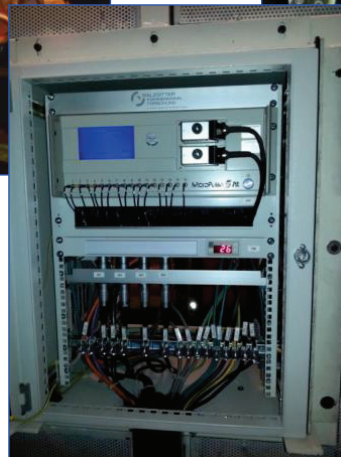
SNMF-EDSZ, Folie 5, 28.05.2014

Vor-Ort Elektronik:  
128 Sender  
128 Empfänger  
16 konventionelle Kanäle
