Detektion verdeckter Defekte in dünnen Stahlblechen mit GMR-Sensoren

Matthias PELKNER *, Colin COMMANDEUR **, Thomas ERTHNER *,
Marc KREUTZBRUCK *, Rainer POHL *

* BAM Bundesanstalt für Materialforschung und -prüfung, Berlin

Kurzfassung. Seit einigen Jahren beschäftigt sich eine Gruppe der BAM mit der Entwicklung angepasster GMR-Sensorik (giant magneto resistance, Riesenmagnetwiderstand) für spezielle ZfP-Probleme. Hierbei wurden reichhaltige Erfahrungen auf dem Gebiet der automatisierten Streuflussprüfung mit GMR-Sensoren gesammelt (DACH-Tagung 2012, Graz).

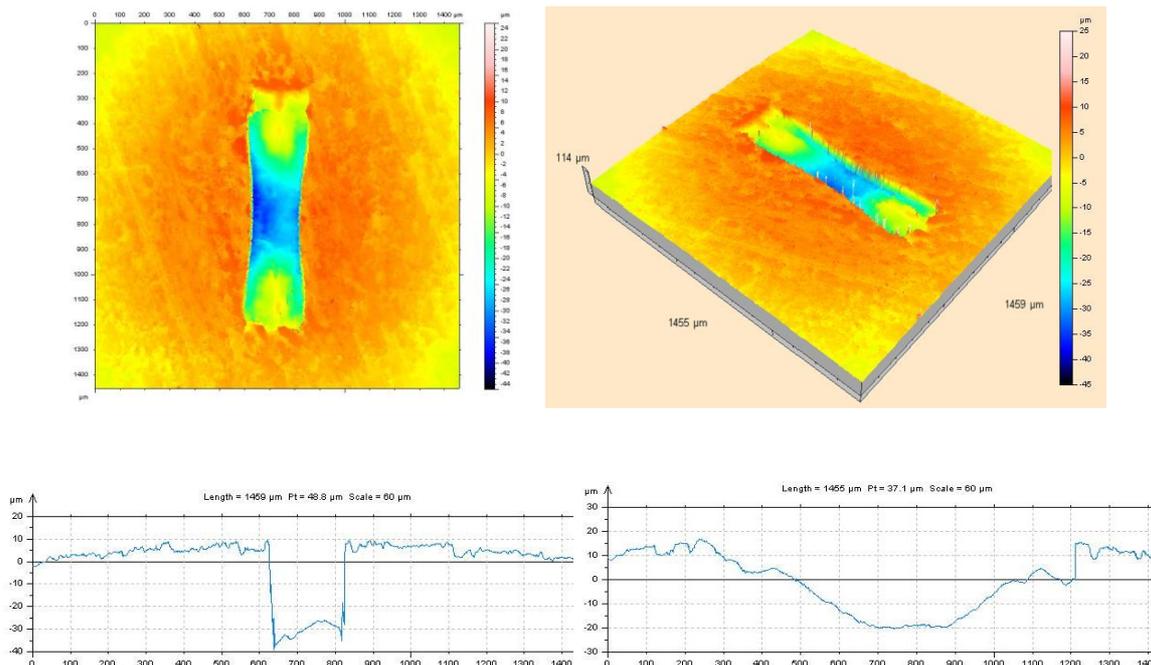
Bild 1: Verschiedene Darstellungen eines charakteristischen Testfehlers ca. 900x200x50 µm³

Kleinste Einschlüsse in dünnen Stahlblechen können bei der weiteren Bearbeitung dieser Bleche zu weiteren Materialfehlern führen. Deshalb ist Tata Steel an die BAM mit der Fragestellung herangetreten, inwieweit die an der BAM entwickelte GMR-Sensorik [1,2] in der Lage ist, solche Einschlüsse zu detektieren. Hierzu wurden von Tata Steel vier ferritische Testbleche (ca. 300x210 mm²) der Dicke 0,22 mm mit je drei Reihen zu je dreizehn Testnuten der BAM für Untersuchungen zur Verfügung gestellt. Die Testnuten wurden durch Laserablation hergestellt und haben einen Abstand von 6 mm. Die Fehlergeometrie kann näherungsweise als halbelliptisch beschrieben werden. Die Fehlertiefen waren über diese 156 Testfehler eng zwischen 5 µm und 60 µm gestaffelt. Die Fehlerbreiten streuten zwischen 80 µm und 220 µm, die Fehlerlängen zwischen 0,5 mm und 1,3 mm. Die mittels Konfokalmikroskopie ermittelten geometrischen Ausdehnungen wurden ebenfalls von Tata Steel zur Verfügung gestellt. Um einen Eindruck der Fehlergeometrie zu vermitteln, zeigt Bild 1 ein charakteristisches Beispiel dieser Vermessung. Gezeigt werden eine 2D- und eine 3D-Darstellung, sowie ein Längs- und ein Querschnitt durch das Messfeld.

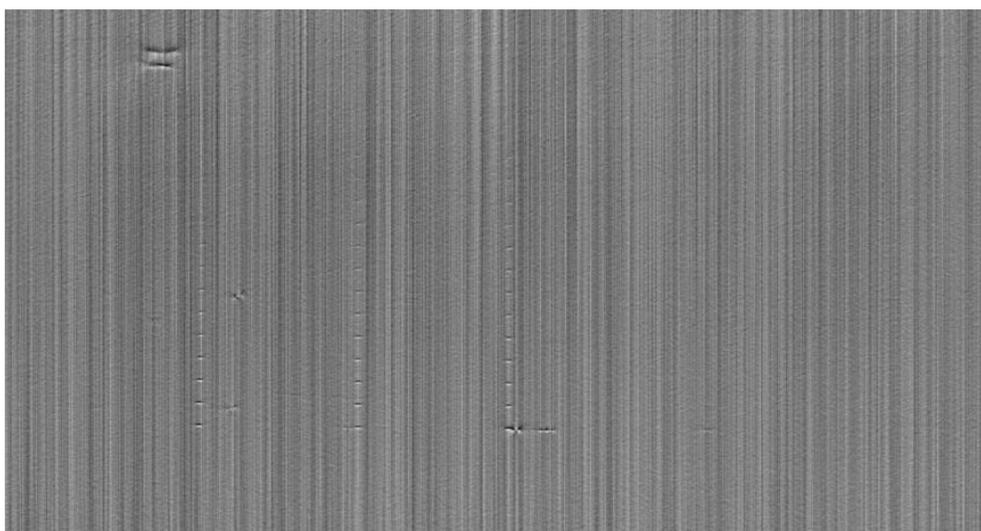
Bild 2: GMR-Prüfergebnis am „Blech 3/8“ verdeckt abgetastet; Prüffläche 260x140 mm²

Neben den drei Reihen der Testnuten, von denen nahezu alle Fehler zu erkennen sind, zeichnen sich auch deutliche Signalstrukturen ab, die auf natürliche Inhomogenitäten

hindeuten. Diese Signalstrukturen sind auch in den Wirbelstromprüfungen erkennbar und bedürfen einer weiteren Abklärung. Die Streifenstruktur ist durch Offsetspannungen der einzelnen Sensoren verursacht, und lässt sich mittels Filterung leicht beseitigen (Bild 3).

Die Prüfungen wurden mit dem BAM-GMR-Messplatz [2] an allen 4 Testblechen durchgeführt. Es wurden Sensorzeilen, bestehend aus 16 Gradiometern, eingesetzt [1,2]. Zur lokalen Magnetisierung wurde ein Magnetjoch [3] mit einem Gleichstrom von 1 A gespeist. Die Ergebnisse an allen 4 Platten sind vergleichbar. Bild 2 zeigt das Ergebnis der GMR-Streufeldprüfung an „Blech 3/8“ im Maßstab 1:2.

Die Streuflussprüfung ist gegenüber linienförmigen Fehlergeometrien winkelabhängig. Um diesen Einfluss bei den gegebenen Fehler- und Sensorgeometrien genauer zu charakterisieren, wurde das bereits in Bild 2 dargestellte Testfehlerfeld um 45° gedreht und nochmals geprüft. Bild 5 stellt das bildhafte Prüfergebnis im Maßstab 1:2 dar.

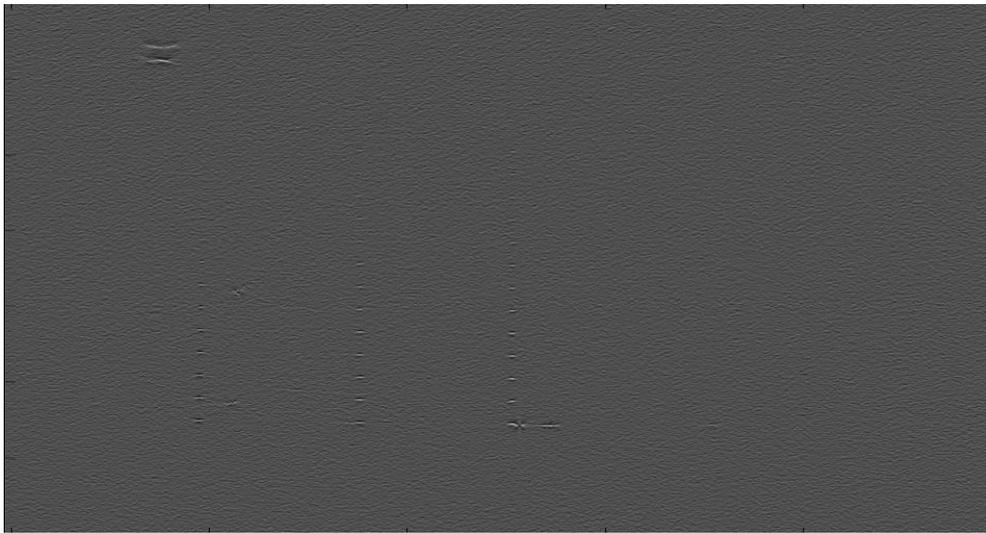
Bild 3: GMR-Prüfergebnis am „Blech 3/8“ verdeckt abgetastet; gefiltert; Prüffläche 260x140 mm²

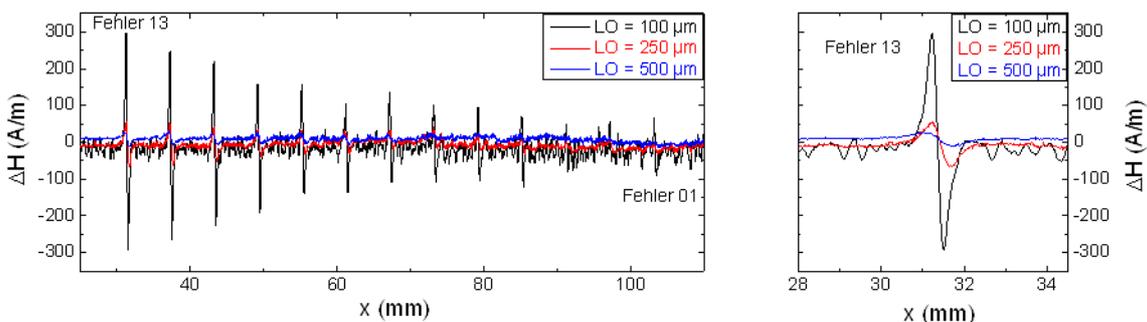
Bild 4: Linienscan über eine Testfehlerreihe und einen Einzelfehler bei drei verschiedenen Abständen (LO)

Neben dem erwarteten Rückgang des Nutzsignales an den Testfehlern, ergab sich mit zunehmendem Abstand auch eine deutliche Reduzierung des Störsignales auf der Signalgrundlinie. Dies ist besonders gut in der vergrößerten Darstellung des Einzelfehlers (rechts in Bild 4) zu erkennen. Eine Ursache dieses Störsignales liegt in der Oberflächenrauheit der Bleche. Diese liegt mit etwa 5 μm in der Größenordnung der kleinsten Testfehler. Aufgrund ihres größeren Volumens und ihrer definierten geometrischen Abmessungen lassen sich diese kleinen Testfehlersignale jedoch von den in der Rauheit begründeten Signalen unterscheiden. Tabelle 1 stellt Stör- und Nutzsignal am größten und kleinsten Testfehler der dargestellten Testfehlerreihe gegenüber.

Um zu untersuchen wie stark sich die Signalabnahme bei zunehmendem Sensorabstand auswirkt, wurden Messungen mit den Abständen 0,1 mm, 0,25 mm und 0,5 mm zwischen Sensor und Materialoberfläche an ausgewählten Testfehlern durchgeführt. Bild 4 zeigt hierzu beispielhaft Linienscans bei verschiedenen Abständen über die mittlere Testfehlerreihe (linkes Bild) und den tiefsten Fehler (rechtes Bild) von „Blech 3/8“.

Eine Abstandsvergrößerung von 100 μm auf 500 μm führt bei den untersuchten Sensoren zu einem Signalverlust von ca. 20 dB. Aufgrund der Verringerung des Störsignales verschlechtert sich der Signal-Störabstand jedoch nur um etwa 5 bis 8 dB. Unter Laborbedingungen ist an dieser Testfehlerreihe der Nachweis aller Testfehler mit einem Signal-Störabstand von mehr als 6 dB bis zu einem Sensorabstand von 500 μm möglich.

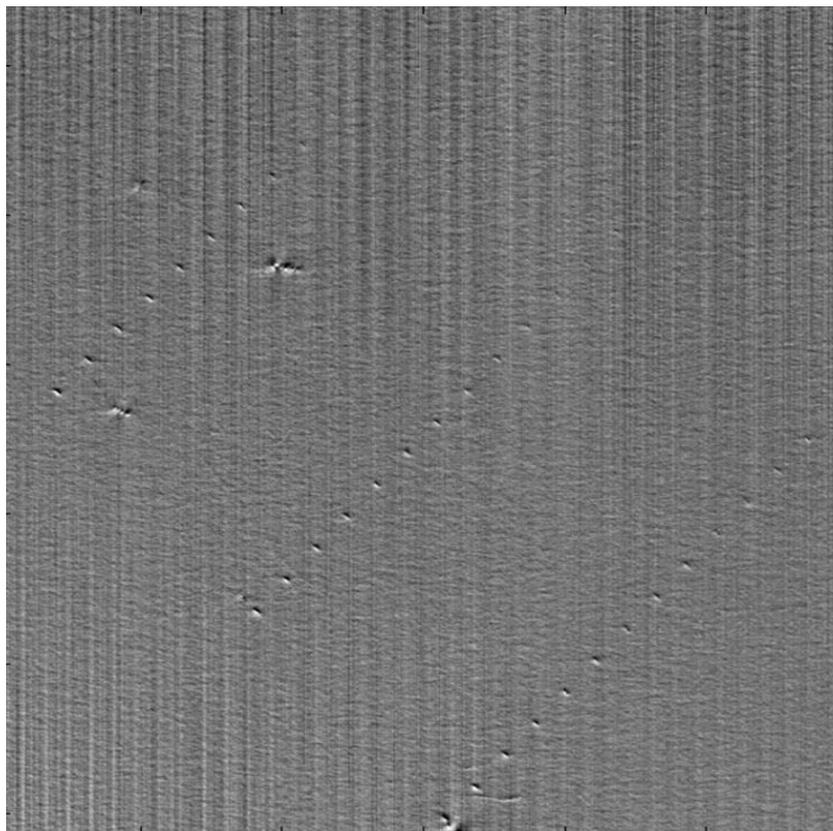
Bild 5: GMR-Prüfergebnis am „Blech 3/8“ verdeckt abgetastet; 45° gedreht; Prüffläche 220x220 mm²

Die Reihen der Testfehler lassen sich klar erkennen. Die wahrscheinlich von natürlichen Fehlern hervorgerufenen Signale erscheinen sogar noch etwas klarer. Zur Abschätzung der Amplitudenverhältnisse wurden in Bild 6 zwei Linienscans am gleichen Testfehler

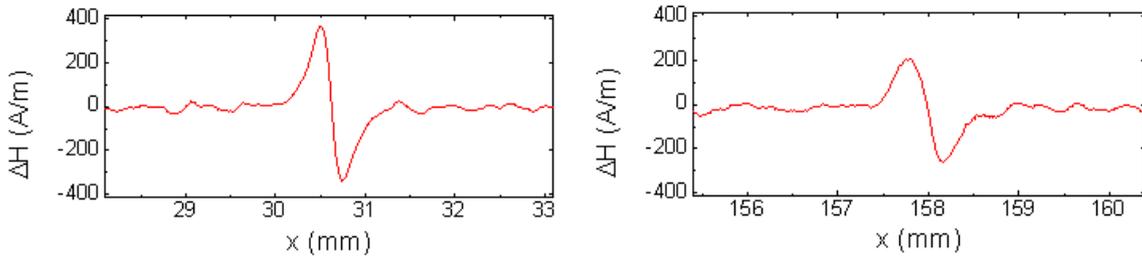
gegenübergestellt. Es ergibt sich für den um 45° gedrehten Prüffall ein Signalverlust von ca. 30%.

Bild 6: Linienscans am gleichen Testfehler; Abtastrichtung 90° (links) und 45° (rechts) zum Fehler

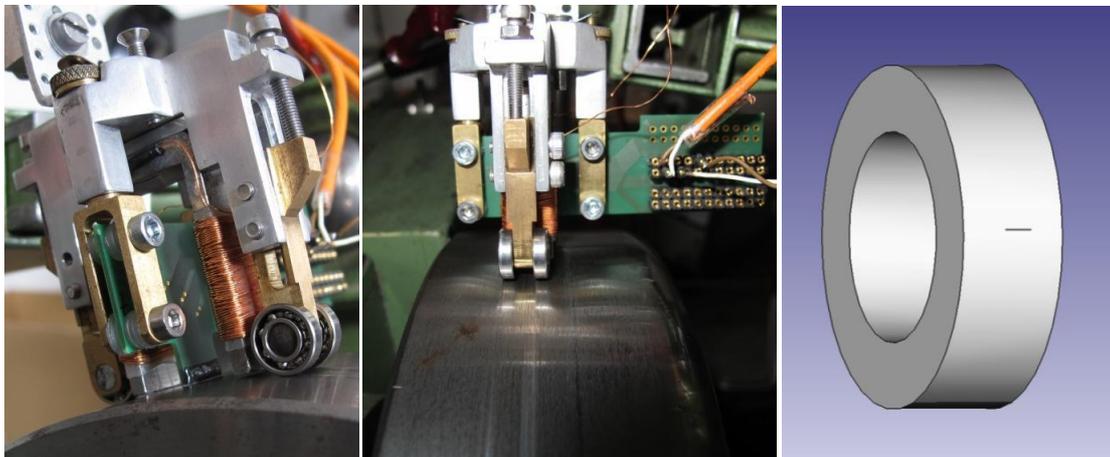
Bild 7: Verschiedene Ansichten des Testaufbaus (links und Mitte); Zeichnung des Prüflings (rechts)

Hierzu wurde ein ringförmiger Probekörper (Bild 7 rechts) aus Stahl E 295 mit einem Durchmesser von 229 Millimetern genutzt. Der Probekörper wurde in eine Drehbank gespannt und in Rotation versetzt. Als Testfehler wurde zuvor mit einer Säge ein Schnitt in der Außenfläche eingebracht. Der Schnitt verläuft quer zur Drehrichtung und hat folgende Abmessungen: Länge = 15 mm, Breite = 0,5 mm und Tiefe = 1,5 mm.

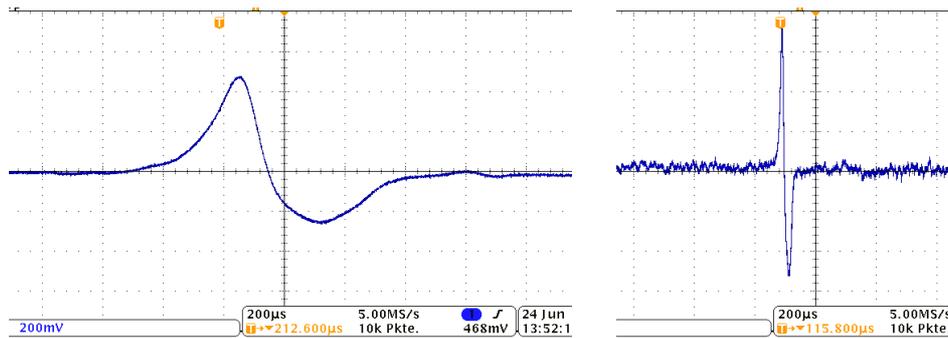
Bild 8: Links Defekt-Signal bei $v = 2,7$ m/s; rechts: $v = 36$ m/s

Für verschiedene Geschwindigkeiten zwischen 0,9 m/s und 36 m/s wurden Messungen durchgeführt. Dabei wurde das Sensorsignal mit einem Verstärker um 40 dB verstärkt und mit einem Oszilloskop aufgezeichnet. Wie erwartet wurde das Defekt-Signal (Bild 8) mit zunehmender Geschwindigkeit zeitlich komprimiert. Die Amplitude allerdings erhöhte sich auf etwa das Doppelte.

Tabelle 2 fasst die gemessenen Spannungsamplituden (Spitze-Spitze) bei verschiedenen Geschwindigkeiten zusammen. Die untere Zeile zeigt die Relation zur Messung mit niedriger Geschwindigkeit.

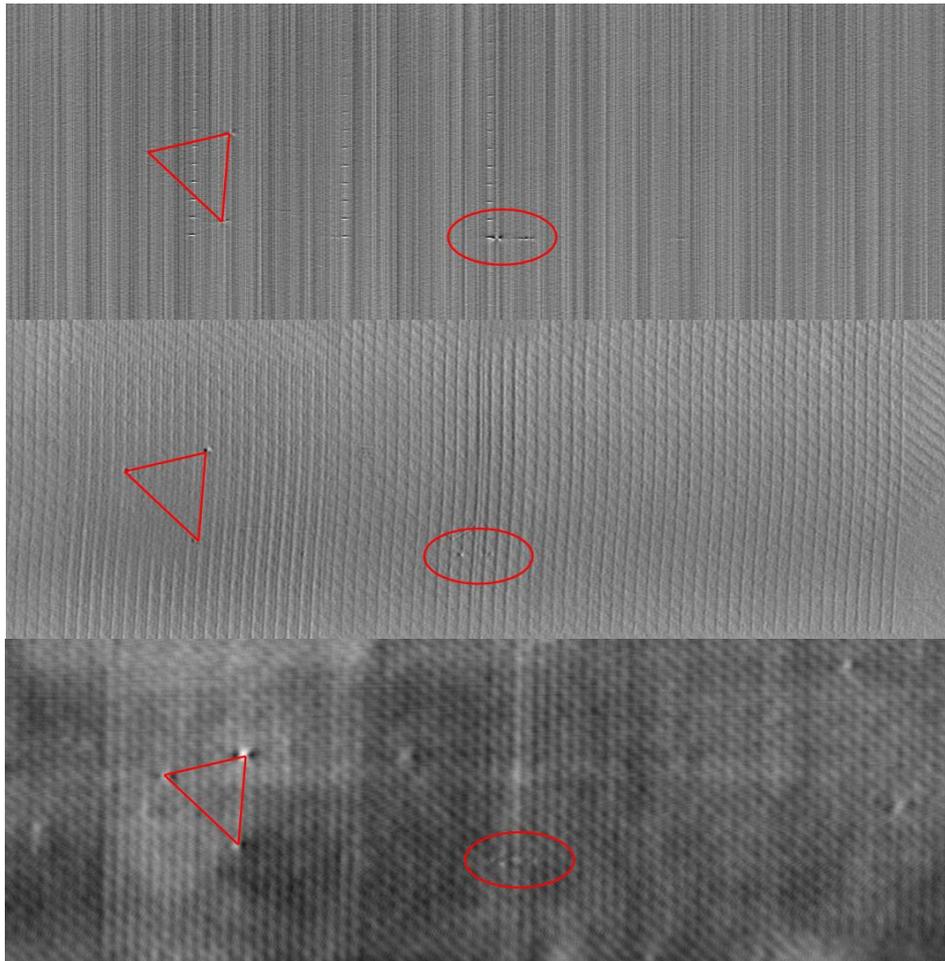
Bild 9: Gegenüberstellung der Prüfergebnisse auf verdeckte Fehler am „Blech 3/8“
 GMR-Streifflussprüfung (oben); Wirbelstromprüfung mit KDS 2-2 (Mitte); SK 35 TA (unten)
 Prüffläche ca. 250 x 90 mm²

In Bild 9 wurden zwei ausgewählte Wirbelstromergebnisse dem entsprechenden GMR-Ergebnis gegenübergestellt. Auffällige Signalsignaturen, die auf natürliche Inhomogenitäten hindeuten, wurden als Referenz für die Prüfbereichsauswahl genutzt und sind rot markiert.

Generell lässt sich feststellen, dass keiner dieser Sensoren in der Lage war, die durch die GMR-Sensorik detektierten verdeckten Testfehler nachzuweisen. Dies ist mit der geringen Eindringtiefe in ferritischen Werkstoffen (weniger als $30 \mu\text{m}$ bei $f=100$ kHz) zu erklären. Hochauflösende Sensoren benötigen bauartbedingt i.d.R. höhere Prüffrequenzen. Sensoren für verdeckte Fehler, die auch mit tieferen Frequenzen betrieben werden können, haben i.A. kein ausreichendes Auflösungsvermögen zur Detektion kleinster Fehler.

Die in den Wirbelstromergebnissen erkennbaren geometrischen Muster sind auch optisch erkennbar und durch die mechanische Beanspruchung vorhergehender rollengeführter Prüfungen verursacht. Bei einer möglichen praktischen Prüfung sollte deshalb auf eine berührungslose Abtastung geachtet werden.

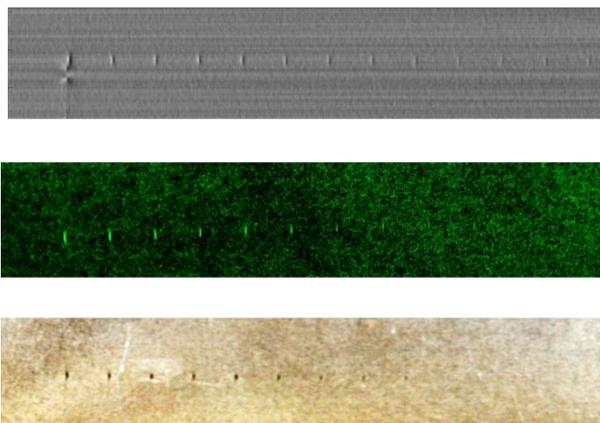
Bild 10: Gegenüberstellung der Prüfergebnisse auf verdeckte Fehler; Maßstab 1:1;
GMR-Streulflussprüfung (oben); fluoreszierendes Magnetpulver (Mitte); schwarzes Magnetpulver (unten)

Visuell waren bei beiden Magnetpulverprüfungen 10 Fehler erkennbar. Das bedeutet, die Nachweisgrenze der Magnetpulverprüfung an diesem Testblech liegt bei einer Restwanddicke von ca. 0,2 mm. Die GMR-Sensorik detektiert bei dieser Testfehlerreihe alle 13 Testfehler (maximale Restwanddicke 0,215 mm; Fehlergrößen von $1300 \times 220 \times 30 \mu\text{m}^3$ bis $900 \times 170 \times 5 \mu\text{m}^3$).

Für eine weitere Einschätzung der GMR-Prüfergebnisse wurden an der mittleren Testfehlerreihe des Bleches 3/8 vergleichende Prüfungen mit fluoreszierendem Magnetpulver (mittlere Korngröße 4 µm) und schwarzem Magnetpulver (mittlere Korngröße 0,2 µm) durchgeführt. Die Magnetisierung erfolgte mit einem Handmagneten von der Blechseite mit den offenen Fehlern her. Bepölpelt wurde die gegenüberliegende (verdeckte) Seite. Die sichtbaren Anzeigen wurden fotografiert. Bild 10 stellt die Ergebnisse im Maßstab 1:1 gegenüber.
