# Untersuchungen von Glas-Metall Klebverbindungen mit Hilfe von Ultraschall

Daniel BRACKROCK, Christoph RECKNAGEL, Gerhard BREKOW,  
Marc KREUTZBRUCK

BAM Bundesanstalt für Materialforschung und -prüfung

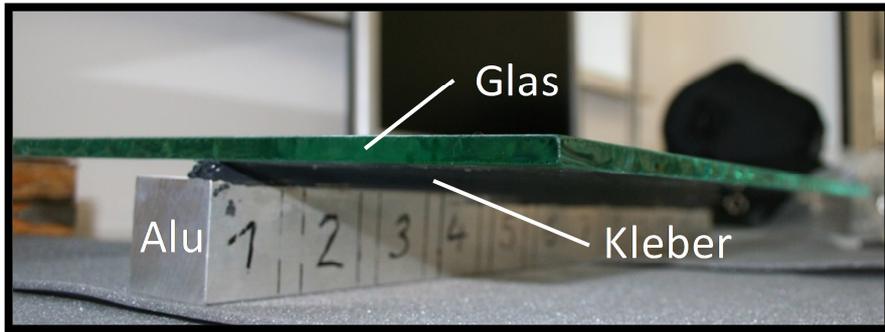
Abbildung 1: Probekörper mit einer Glas-Metall Klebeverbindung

Für die Untersuchungen ist ein Probekörper (originalmaßstäblicher Ausschnitt eines SSG-Fassadenelementes) verwendet worden, der aus einer 8 mm dicken Glasplatte (Einscheiben-Sicherheitsglas = ESG) besteht, die mit einer 12 mm breiten und 6 mm hohen Klebeschicht (2-k Silikonklebstoff) auf einem Aluminiumträger (vorbereitetes Aluminiumprofil) befestigt ist (Abbildung 1).

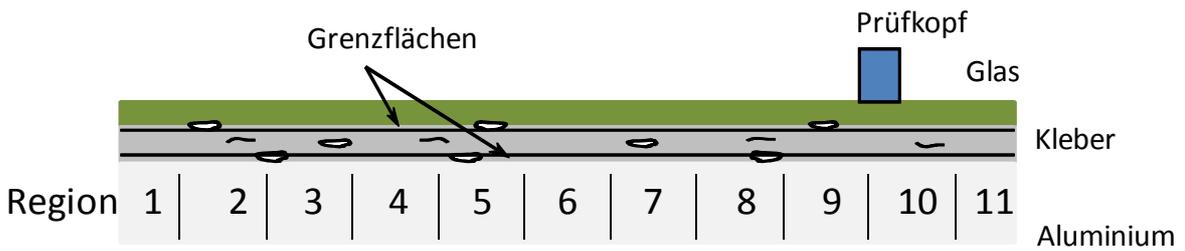
Abbildung 2: Lage der künstlichen Fehler in der Klebeschicht

Damit wird der Versuch unternommen, die aus der Praxis berichteten typischen Artefakte bzw. Fehlstellen nachzubilden. Die Lage der künstlichen Fehlstellen in der Klebeschicht ist in Abbildung 2 und deren räumliche Anordnung in Abbildung 3 veranschaulicht.

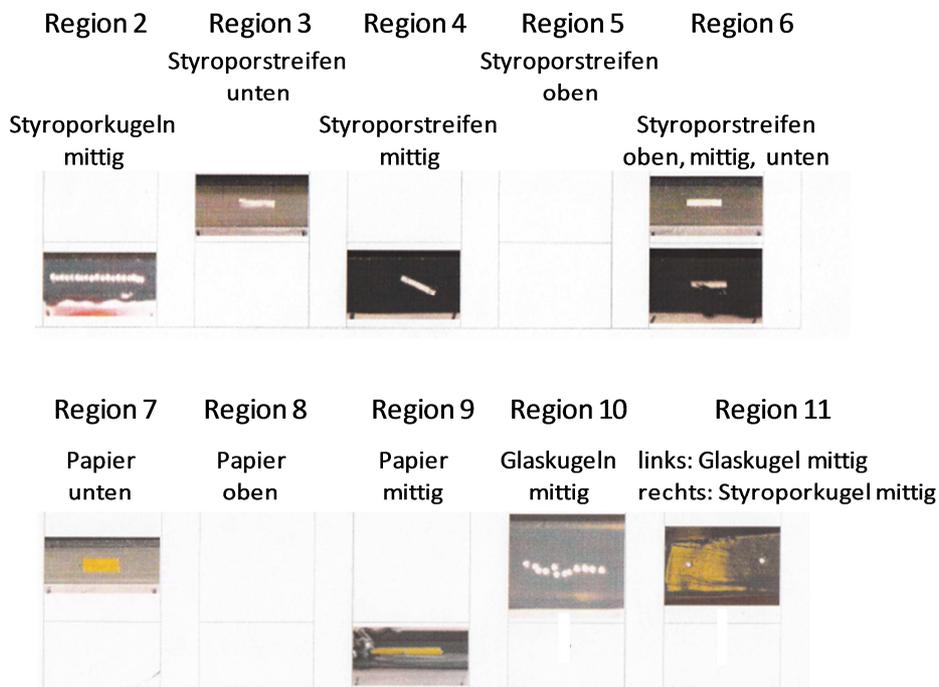
Abbildung 3: Variation und räumliche Anordnung der künstlichen Fehlstellen im Probekörper

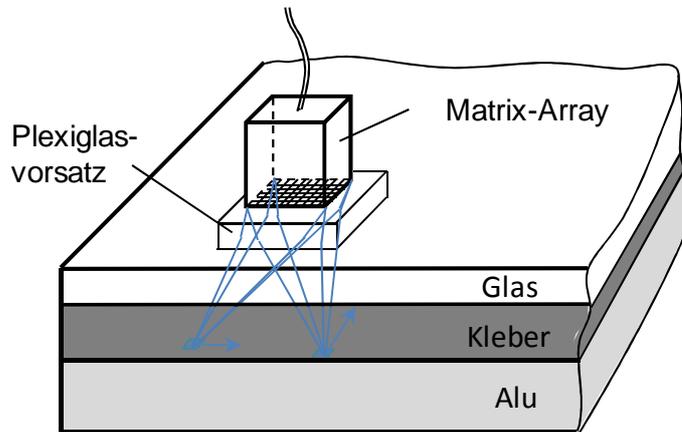
Abbildung 4: Schematische Darstellung der Messdatenaufnahme mit dem Matrixarray

Mit dem Matrixarray sind auf mäanderförmigen Fahrspuren auf der Glasplatte in dichten Mess- und Spurabständen A-Bilder aufgenommen worden (siehe Abbildung 4). Zur Fokussierung des Schallbündels auf die Glas-Kleber-Grenzfläche haben sämtliche Schwingerelemente mit entsprechender Schrägeinschallung der Longitudinalwelle beigetragen. Aus den A-Bildern der einzelnen Fahrspuren sind jeweils TD-Bilder erzeugt worden. Durch Abzug der Rückwandechoanzeigen sind die detektierten Fehlerlagen deutlich herausgearbeitet worden, was in Abbildung 5a und 5b dokumentiert wird.

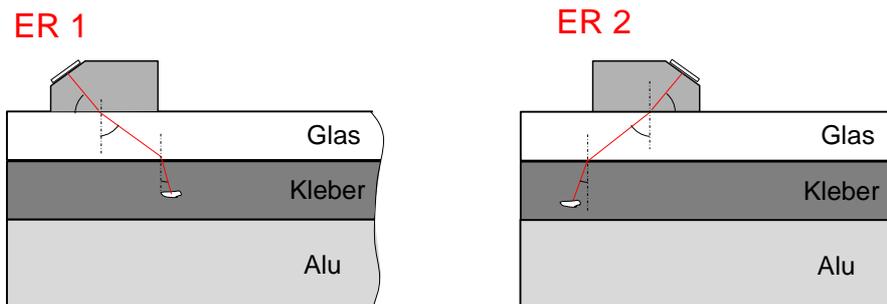
**Abbildung 8:** Zwecks Erfassung aller Fehleranzeigen sind die Winkelprüfköpfe in getrennten Messfahrten mit entgegengesetzten Einschallrichtungen (ER1 und ER2) eingesetzt worden

Die Messdatenaufnahme der Winkelprüfköpfe erfolgte auf den mäanderförmigen Fahrspuren jeweils in zwei Messfahrten mit entgegengesetzter Einschallrichtung, wie in Abbildung 8 dargestellt ist.

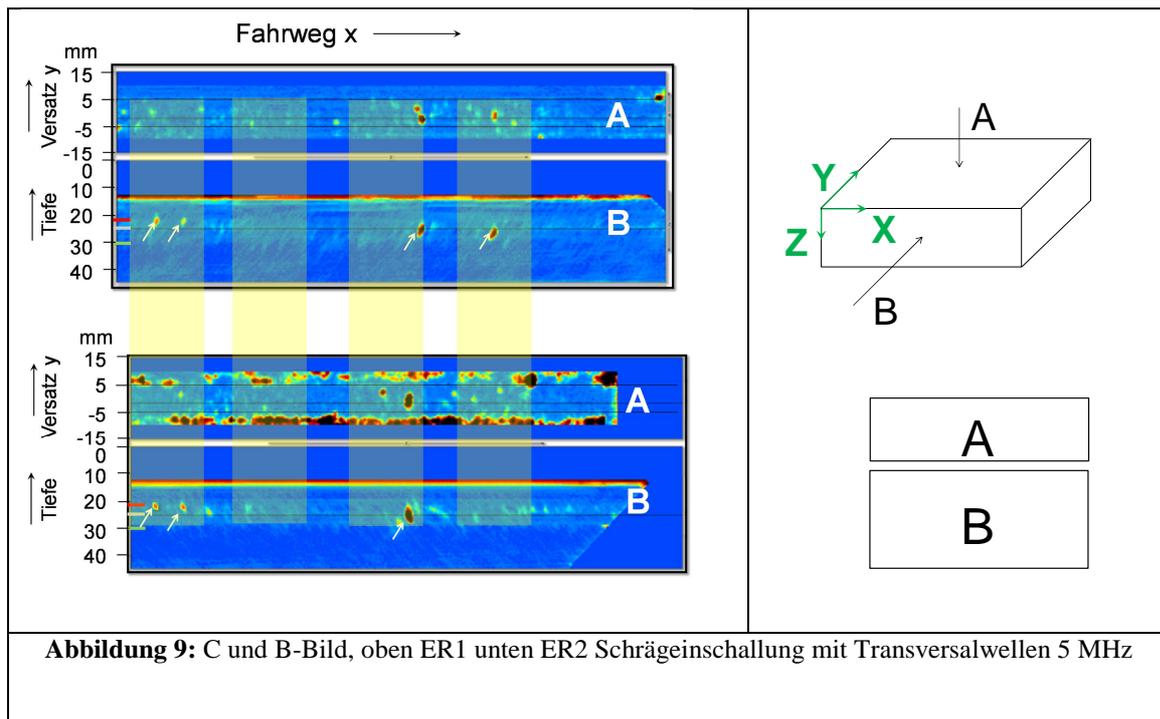
**Abbildung 9:** C und B-Bild, oben ER1 unten ER2 Schrägeinschallung mit Transversalwellen 5 MHz

Einige ausgewählte Messergebnisse in Abbildung 9 zeigen detektierte Fehlstellen in der Klebermitte. Da die Aufnahme der Ultraschallmessdaten eine dreidimensionale Analyse der untersuchten Klebverbindung gestattet, können Schnittbilder in der x-y, x-z, und y-z-Ebene erstellt werden.

Während in Abbildung 9 C- und B-Bilder Schnittebenen in der x-y und x-z-Ebene darstellen, zeigt Abbildung 10 ein Schnittbild in der y-z-Ebene. Um die Ultraschallnachweise der Fehlstellen zu überprüfen ist der Testkörper an den zuvor mit Fehlern markierten Positionen zerschnitten worden. Das in Abbildung 10 wiedergegebene Foto zeigt die Bestätigung eines mit Ultraschall zuvor nachgewiesenen Fehlers. Damit ist die grundsätzliche Leistungsfähigkeit zur Detektion innerer Fehlstellen in einer Größe von 1 bis 2 mm erbracht worden.

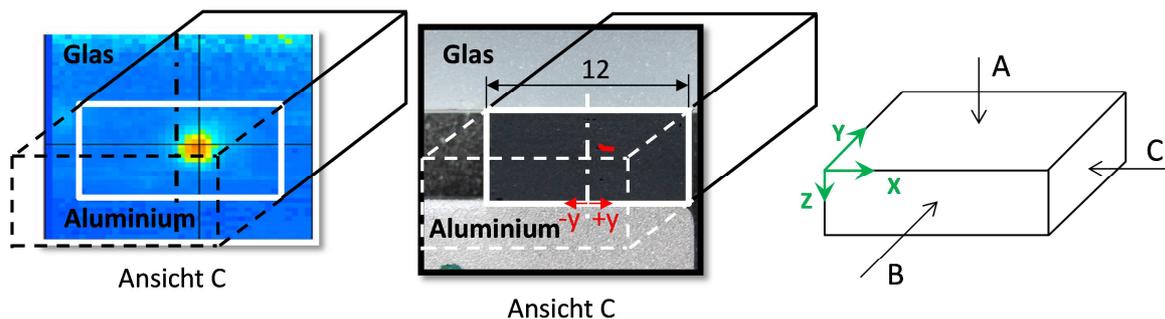
**Abbildung 10:** Übereinstimmung zwischen Ultraschallbild und Foto einer nachgewiesenen Fehlstelle im Klebstoff
